基于DIC的花岗岩-混凝土梁抗弯性能研究

Flexural Performance of Granite-Concrete Beams Based on DIC Technology

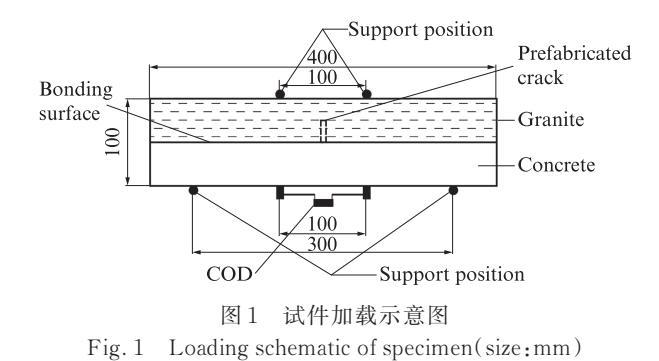
四点弯曲试验采用 MTS810 试验机,上加载装 置跨度为100 mm,支座跨度为300 mm.试验前在试 件底部100 mm 纯弯段两端粘贴夹持裂缝开口位移 (COD)的夹具,用来测量试件底部100 mm 纯弯段的 应变.加载速率为10⁻⁵ s⁻¹,采用试件底部纯弯段 100 mm标距范围的应变进行控制.试件加载示意图 如图1所示.为消除试验误差,本试验每组工况采用3 组试件进行加载,并取其平均值作为试验结果.

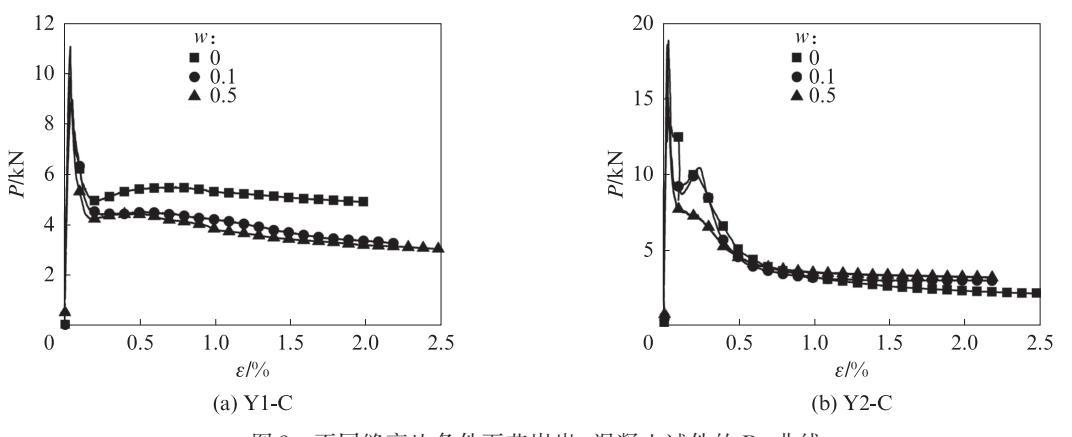
图2为不同缝高比条件下花岗岩-混凝土试件的 P-ε曲线.通过对比图2中缝高比为0的2种花岗岩-混凝土试件P-ε曲线可以看出,花岗岩-混凝土试件 在加载过程中经历了弹性变形、塑性变形和失稳破 坏3个阶段:弹性变形阶段试件表面不产生裂缝;塑 性变形阶段,试件表面开始产生微裂缝,并且会产生 1条主裂缝,随着加载时间的延长,当裂缝开展至混 凝土与花岗岩的胶结面时,由于花岗岩强度高于混

凝土,其能够承受的荷载更大,因此荷载-应变曲线 有所上升;当达到失稳破坏阶段时,花岗岩表面开始 产生裂缝,荷载再次下降.由表1可知,芝麻灰花岗岩 Y2弹性模量较大,因此其硬度较大、塑性较差,而弹 性模量较小的黄金麻花岗岩Y1硬度较小,塑性较好. 因此当裂缝开展至胶结面时,试件Y2-C荷载上升幅 度较大,当荷载达到峰值时,试件Y2-C表面突然产 生裂缝并迅速开展,荷载-应变曲线急速下降,形成1 个较为陡峭的第2峰值:对于试件Y1-C,由于其花岗 岩硬度较低、塑性较好,因此荷载-应变曲线的上升 和下降均比较缓慢,第2峰值较为平坦.在同种加载 条件下,试件Y2-C的峰值荷载较试件Y1-C更高,并 且在弹性阶段 P-ε曲线斜率更大,当裂缝开展达到胶 结面时,2种试件的P-ε曲线均有所提升,但试件Y2-C 提升幅度更大.综上,花岗岩-混凝土的强度与花岗岩 的种类有关,花岗岩弹性模量越大,试件能够承受的 荷载就越大,裂缝产生得越突然,破坏时间越短.

由图2可知:不同缝高比条件下,不同种类花岗 岩-混凝土试件的P-ε曲线特征基本相同;但当裂缝 开展至胶结面时,缝高比为0的试件荷载值最高;另 外,随着缝高比的增大,花岗岩承受荷载的能力逐渐 下降,裂缝加载至花岗岩材料时荷载增加幅度逐渐 减小,第2峰值逐渐降低,当缝高比为0.5时,2种试件 均不产生第2峰值.上述结论表明,花岗岩预制裂缝 的缝高比越大,试件所能承受的荷载值就越低,并且 随着内部缺陷的增大,试件结构强度会进一步降低.

图 2 不同缝高比条件下花岗岩-混凝土试件的 *P*-ε曲线 Fig. 2 *P*-ε curves of granite-concrete composite layers with different crack height ratios

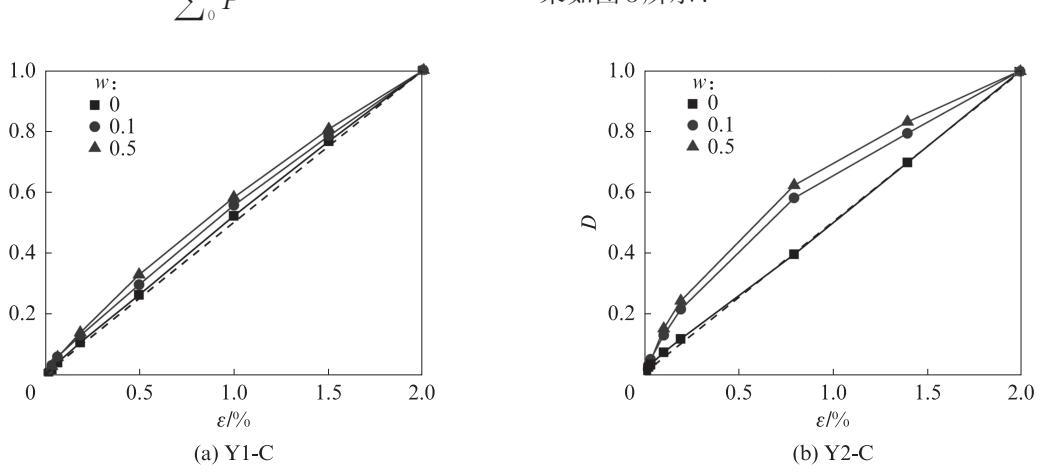
在本次试验过程中,应变达到0.02时视试件为 失效破坏.将各个时刻P-ε曲线所围成的面积与试件 加载结束时P-ε曲线围合面积之比作为损伤变量,结 果如图3所示.

由图3可知:随着应变的增大,内部无预制裂缝 的花岗岩-混凝土试件损伤变量基本呈线性变化,而 内部存在预制裂缝的试件损伤变量增加速度呈现逐 渐减小的趋势;预制裂缝的存在导致相同应变条件 下试件的损伤变量增加,并且预制裂缝越大,相同应 变条件下试件的损伤变量也越大;对于试件Y2-C,当 其内部存在预制裂缝时,在相同应变条件下其损伤 变量与无预制裂缝试件的损伤变量相差较大,而试 件Y1-C在有无预制裂缝条件下的损伤变量相对差 异较小.对比2种花岗岩-混凝土试件的D-ε曲线可 以看出,花岗岩内部缺陷对于花岗岩-混凝土试件损 伤程度具有较大影响,并且花岗岩强度越高,其内部 缺陷对试件整体稳定性的影响程度越大.

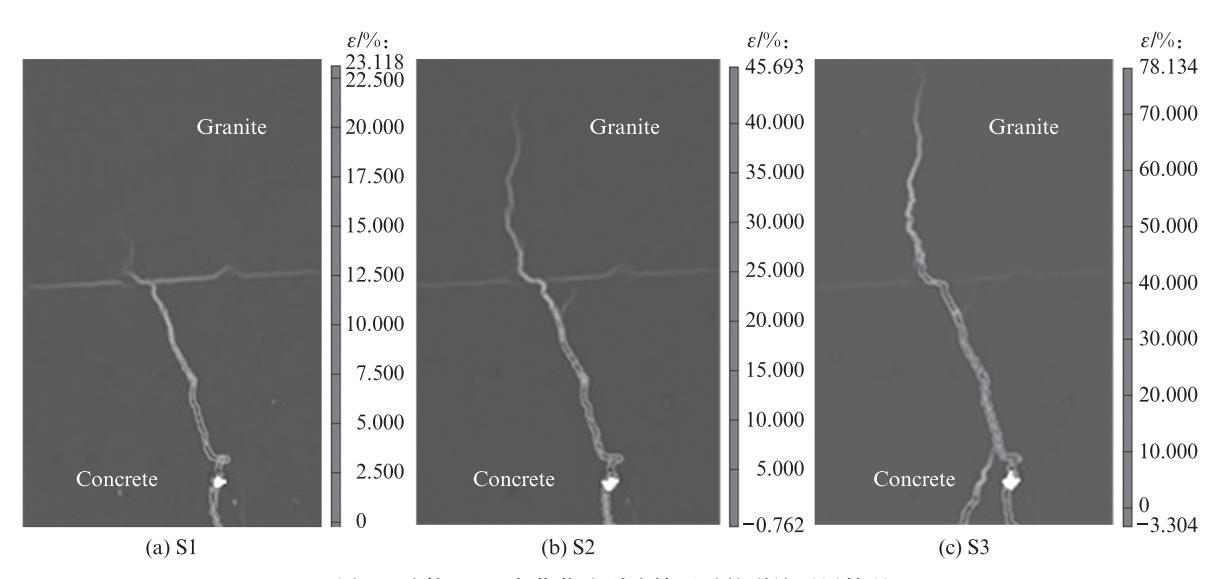
在加载过程中,试件内部会累积微应变和微损 伤,并逐渐发展成为宏观裂缝.为了探究花岗岩-混 凝土试件在受到应力时其内部裂缝的开展规律,通 过DIC分析试件Y2-C在荷载达到胶结面后的裂缝 开展情况,结果如图4所示.图4中横线表示胶结面, 上半部分为花岗岩,下半部分为混凝土.图像所处的 3个阶段分别为荷载第2峰值阶段(S1)、荷载峰值到 加载结束的应变中间值阶段(S2)和加载结束阶 段(S3).

由图4可知:当荷载达到第2峰值时,混凝土中

的裂缝达到胶结面,并且胶结面存在应力,该应力由 裂缝开展处向两侧逐渐减小;随着荷载的增加,花岗 岩表面开始产生裂缝,且裂缝继续向上开展.上述现 象证明,当荷载第1次达到峰值时,混凝土开始产生 裂缝,而当裂缝开展至胶结面时,由于花岗岩弹性模 量较高,能够承受较大的应力,因此荷载-应变曲线 继续上升,直至出现第2峰值,此时花岗岩表面产生 裂缝,而后随着荷载继续增加,裂缝向上开展,直至 加载结束.

图 4 试件 Y2-C 在荷载达到胶结面后的裂缝开展情况 Fig. 4 Crack development of specimen Y2-C after the load reaches the cementing surface

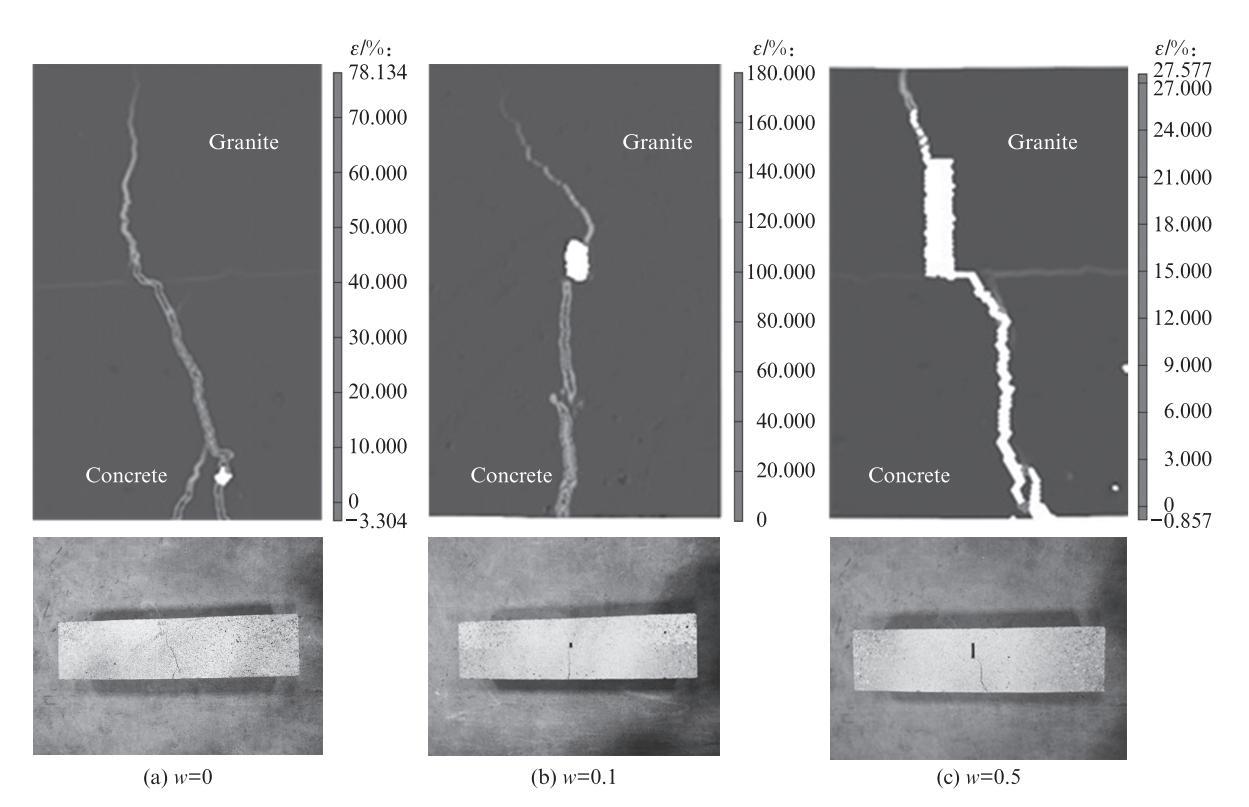
试件断裂后的宏观裂缝开展形态可以反映其裂 缝开展关系.不同缝高比条件下试件Y2-C在加载结 束后的裂缝开展形态如图5所示.

由图5可知:在加载过程中,预制裂缝周围会产 生应力集中现象,当预制裂缝的缝高比为0时,应力 集中区域不存在,其裂缝开展的位置无法确定,在加 载区域内部均可产生主裂缝;当缝高比为0.1时,裂 缝发展受应力集中区域影响,裂缝开展位置靠近预 制裂缝,并且当裂缝接近胶结面时,开展方向会向预 制裂缝方向偏移,经过预制裂缝后,裂缝的开展方向 则不再受预制裂缝的影响,其开展方向重新具有随 机性;当缝高比为0.5时,由于应力集中区域影响较 大,裂缝的开展方向会直接偏向预制裂缝,当裂缝开 展至胶结面时,裂缝会经过预制裂缝,并在穿过预制 裂缝后继续沿着之前的方向开展.以上结果表明,当 花岗岩内部存在缺陷时,在加载过程中试件会沿着

图 5 不同缝高比条件下试件 Y2-C 在加载结束后的裂缝开展形态 Fig. 5 Crack development patterns of specimen Y2-C with different crack height ratios after loading

缺陷的位置开裂,并引导着裂缝的开展,且当内部缺 陷较大时,裂缝在穿过预制裂缝后依然沿着原来方 向开展.

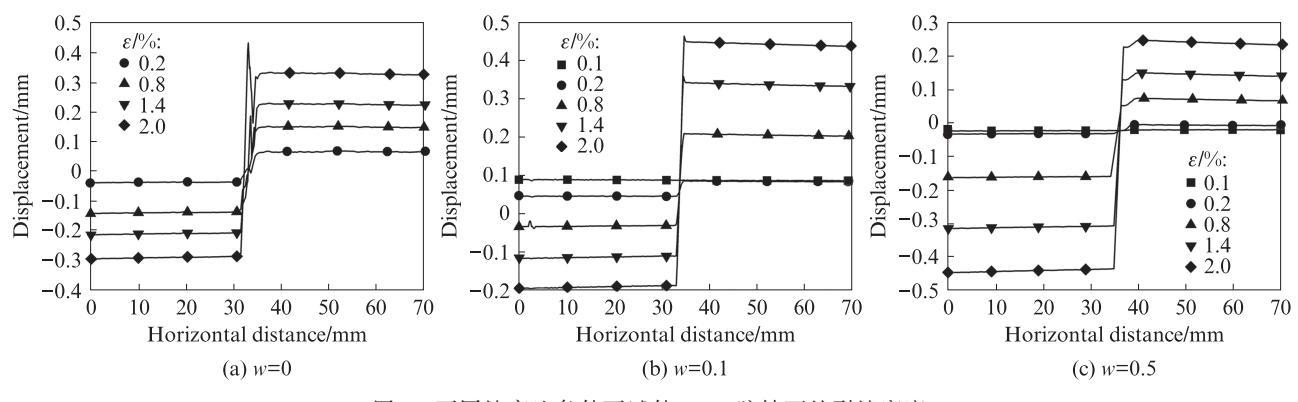
基于应变云图情况,对不同缝高比条件下试件Y2-C胶结面处裂缝宽度进行了分析,结果如图6所示.图6中曲线突变处表示试件产生裂缝,纵轴坐标差表示裂缝宽度.由图6可知:当试件应变值达到0.2%时,3种缝高比条件下试件均在胶结

面处产生裂缝,并且随着荷载的增加,裂缝持续开展,水平位移差进一步增大.对比不同应变条件下 各试件的位移差可以发现,当应变范围处于0%~ 0.2%时,具有预制裂缝的试件位移差小于无预制 裂缝的试件,而当应变值达到1.4%后,缝高比越 大,相同应变条件下其位移差越大,说明预制裂缝 的存在会对试件承受荷载情况下的变形产生不利 影响,并且预制裂缝缝高比越大,产生的影响越 明显.

Fig. 6 Crack width on the cementing surface of specimen Y2-C with different crack height ratios
